Terminato il restauro delle Fontane del Seguro
Piazza Mercato

Informazioni generali, Tempi e Costi dell'intervento

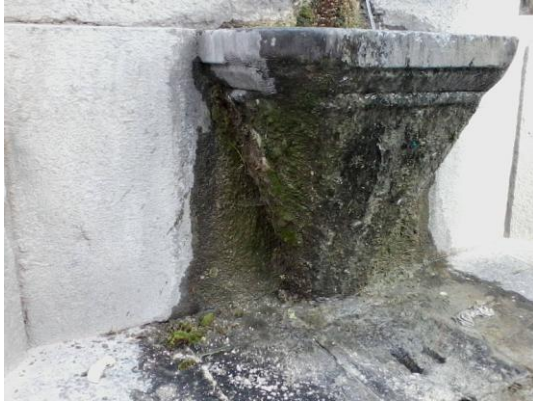
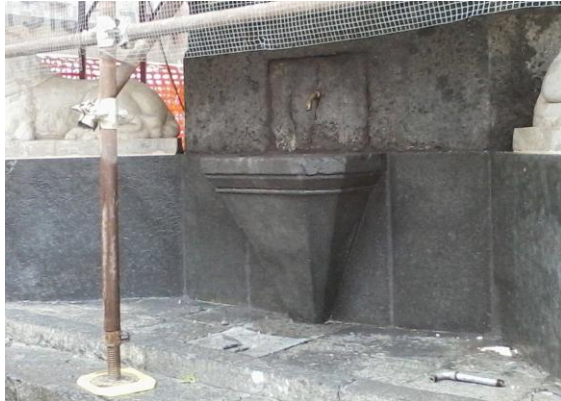
Come si può vedere anche dalle foto, prima degli interventi di restauro, le due fontane del Seguro si trovavano in uno stato di conservazione pessimo, dovuto in particolar modo allo stato d'incuria generale, aggravato dal mal funzionamento dell'impianto idrico e dalla massiccia presenza di smog e polveri sottili.

L'inattività o il mal funzionamento delle fontane ha permesso l'accumulo negli anni di detriti e rifiuti all'interno delle piccole vasche e la proliferazione di muschi e licheni come conseguenza del fenomeni di sgocciolamento.

Gli interventi di restauro hanno mirato al ripristino dell'unità funzionale delle due fontane mediante la sostituzione delle tubature di immissione e dei bocchettoni in ottone, compresa la revisione di tutti i terminali di carico e di scarico.

La sostituzione delle tubature di carico è stata effettuata grazie all'ispezione del sistema di tubi sia all'interno dei monumenti stessi, nel nucleo centrale, che all'esterno delle fontane, mediante sostituzione di rubinetti, valvole e degli snodi ammalorati.

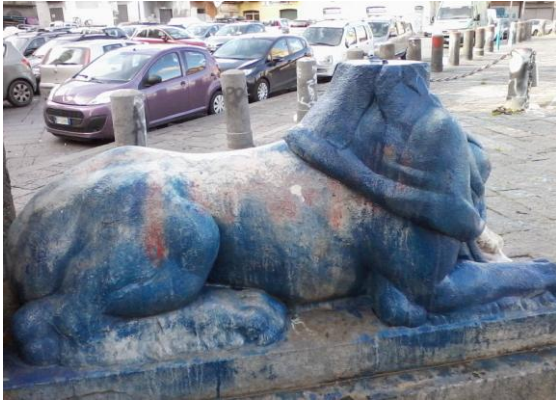
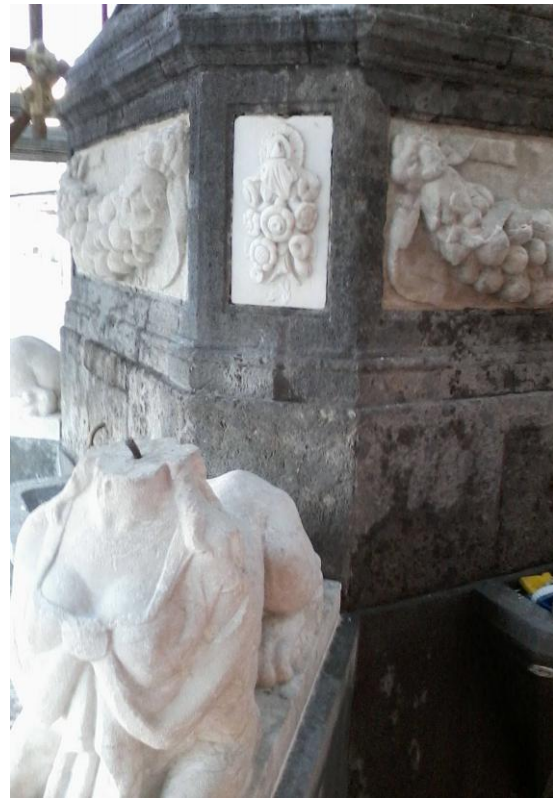
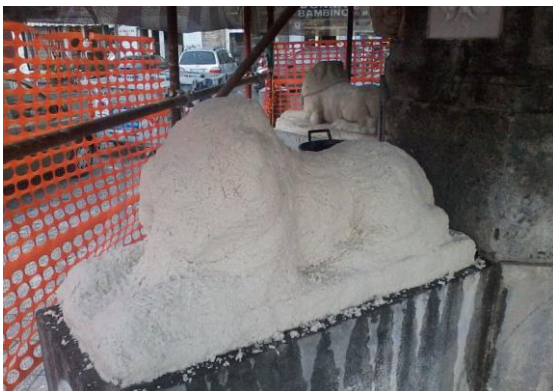
In particolare la pietra di bellona di cui sono composte le sfingi, i medaglioni e le ghirlande, si presenta ricoperta da scritte vandaliche eseguite con bombolette spray e vernici date a pennello.

Su una delle sfingi, in particolare, era presente una colata di resina sintetica colorata, lasciata colare sulla superficie del basamento.

Inoltre i vari elementi decorativi si presentavano ricoperti da spesse croste nere dovute agli attacchi biodeterogeni, insieme a pesanti strati di calcare, molto indurito e assolutamente aderente alla superficie. Il calcare costituiva di fatto un secondo strato di pietra tanto da non rendere distinguibili alcune parti delle varie sculture.

Gli interventi di restauro sulle opere in marmo bianco di Carrara (teste dei leoni e decorazioni floreali) e sulle opere in pietra di bellona (sfingi, medaglioni e ghirlande) sono stati principalmente interventi di pulitura, al fine di migliorare la leggibilità e la fruizione dell'opera stessa. Le lesioni marmoree sono state risarcite con iniezioni di resine consolidanti e stuccature. In particolare è stato eseguito dapprima il preconsolidamento per bloccare i distacchi corticali di piccole e medie dimensioni, mediante iniezioni localizzate di malta e/o resine sintetiche; sono state in seguito rimosse le scritte vandaliche con l'utilizzo di un gel a base di glicoli eteri e tensioattivi, formulato appositamente per rimuovere graffiti da superfici sia protette, che non protette.

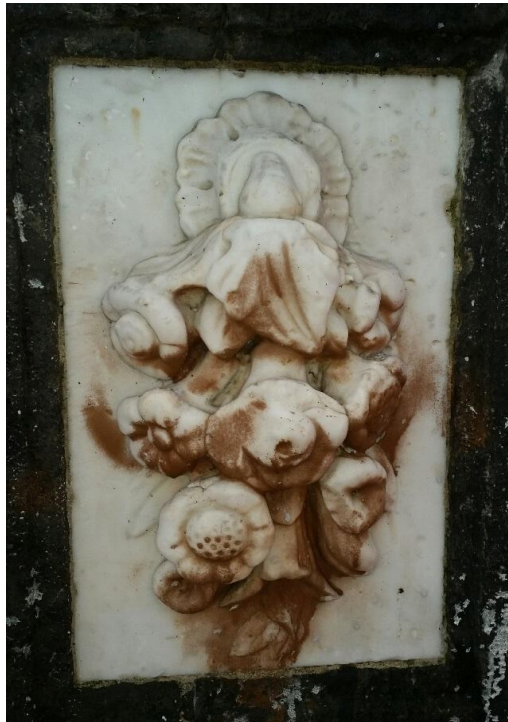
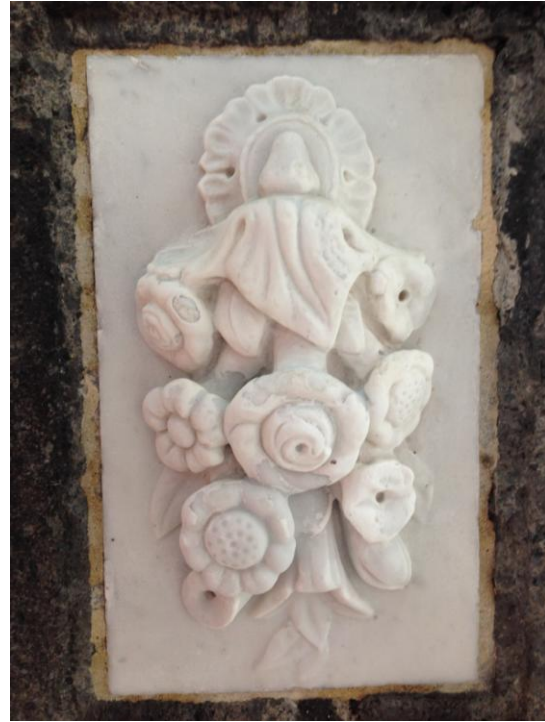
In questo modo è stata eliminata anche la patina grigia causata dai depositi coerenti e si è ridato colore naturale ai marmi. Successivamente sono stati eseguiti lavaggi con acqua deionizzata e spazzole morbide.

Infine la pulitura di tutte le superfici lapidee ha riguardato dapprima la rimozione a secco dei depositi superficiali, e successivamente l'impiego di impacchi base di carbonato e bicarbonato di ammonio in soluzione acquosa e polpa di carta.

Al fine di ridare consistenza strutturale alla superficie dell'opera è stato infine applicato un consolidante inorganico (silicato di etile) sulle superfici asciutte.

Infine una mano di protettivo, rispettando comunque le esigenze estetiche e di lettura filologica dell'opera.
