Terminato il restauro delle Fontane del Seguro
Piazza Mercato

Informazioni generali, Tempi e Costi dell'intervento

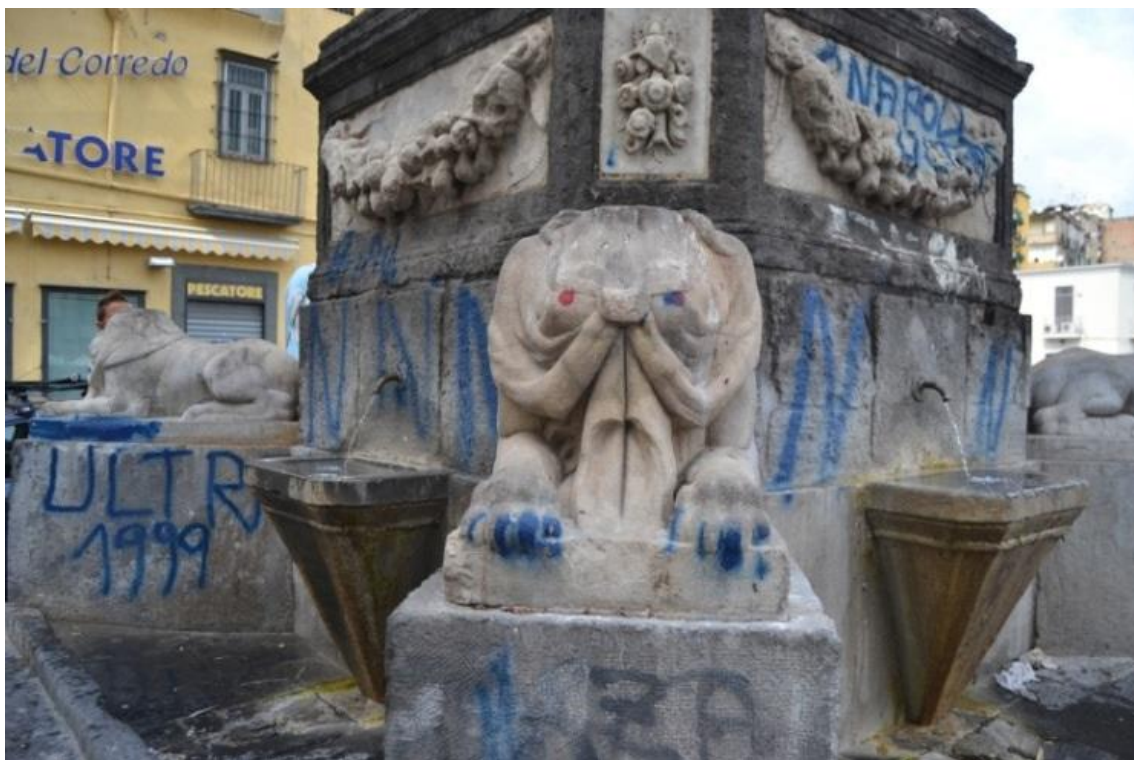
Come si può vedere anche dalle foto, prima degli interventi di restauro, le due fontane del Seguro si trovavano in uno stato di conservazione pessimo, dovuto in particolar modo allo stato d'incuria generale, aggravato dal mal funzionamento dell'impianto idrico e dalla massiccia presenza di smog e polveri sottili.

L'inattività o il mal funzionamento delle fontane ha permesso l'accumulo negli anni di detriti e rifiuti all'interno delle piccole vasche e la proliferazione di muschi e licheni come conseguenza del fenomeni di sgocciolamento.

Gli interventi di restauro hanno mirato al ripristino dell'unità funzionale delle due fontane mediante la sostituzione delle tubature di immissione e dei bocchettoni in ottone, compresa la revisione di tutti i terminali di carico e di scarico.
